Ancora sul recupero delle cascine a Castelmella

di Giacomo Polin

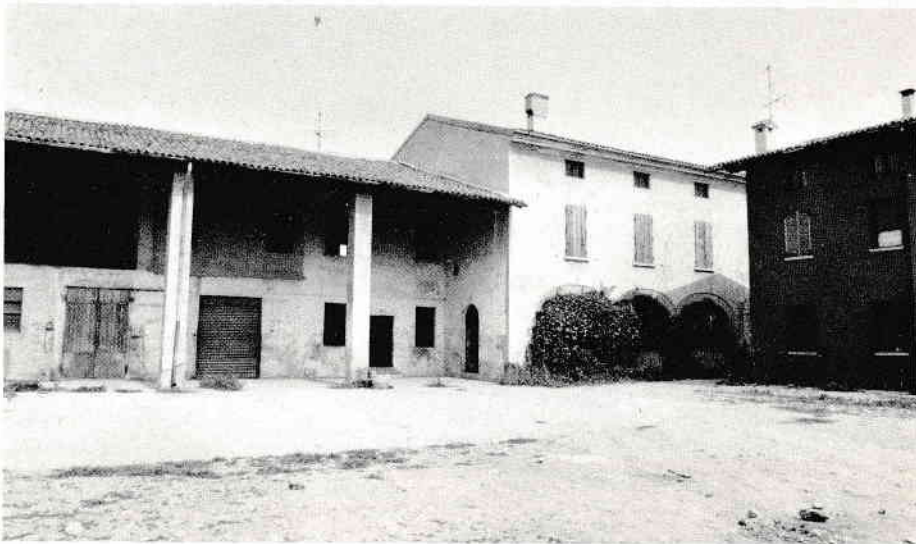
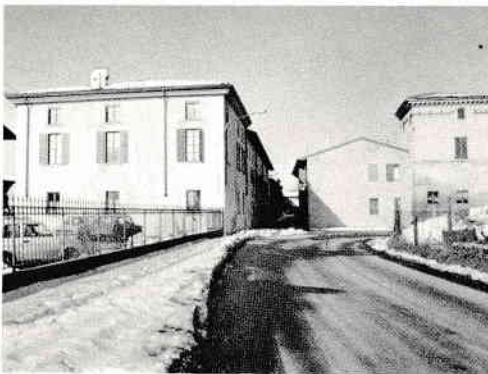
In alto. Cascina Colorme 2, veduta del fronte sud con il porticato e la palazzina padronale dopo l'intervento di riuso. In mezzo, situazione originaria. Sotto, la cascina Colorme 2 vista da via Colorme.

L'altra, con l'intonaco giallo e la sua posizione leggermente avanzata per chi arrivi da fuori, è subito riconosciuta per il suo tipo insediativo a quadrilatero regolare e la sua mole solida e schietta; ora, per chi entri nella corte non ancora completamente riportata a nuova vita (16 alloggi già realizzati, 11 in via di realizzazione) è riconoscibile anche per il nuovo solaio in ferro che crea degli ampi ballatoi negli spazi porticati interni.

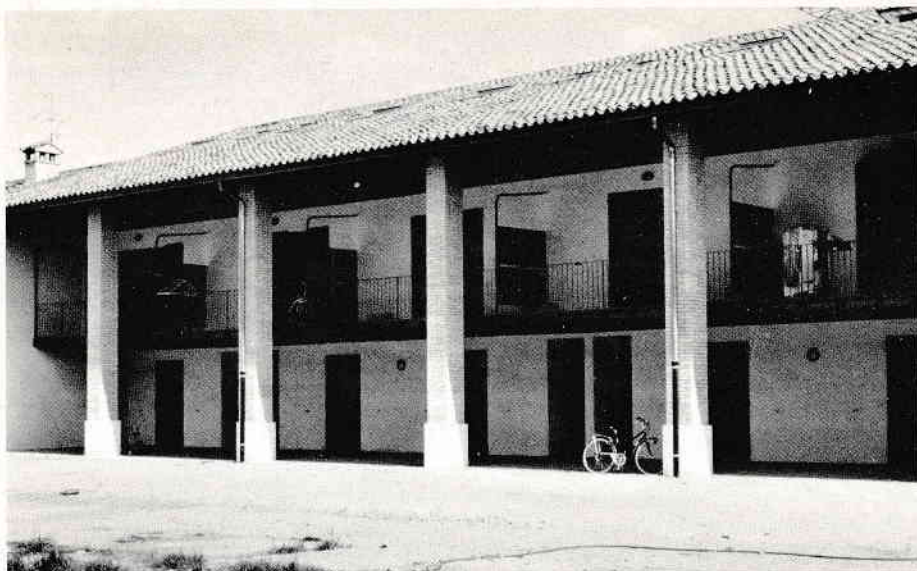
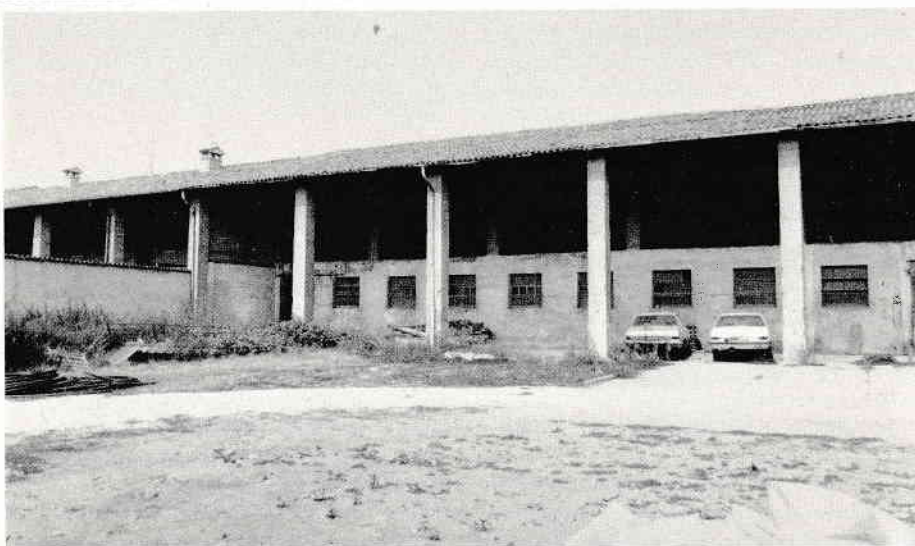
In alto. Cascina Colorne 2, il portico e il loggiato dopo l'intervento di recupero edilizio. Sotto: la situazione prima del recupero.

Il disegno e l'esecuzione delle parti in ferro, che è il "manifesto" di questo lavoro progettuale (e il possibile approfondimento da parte della critica potrebbe riguardare proprio la necessità o meno di tali manifesti all'interno del recupero) si nutre evidentemente dello studio dei migliori esempi storici, e testimonia della passione e della competenza dell'architetto Imperadori nell'affrontare e nel portare a termine questo solo apparentemente semplice lavoro.
